Η τραγική ιστορία των Ro/Rax επαναλαμβάνεται

Ίδιο έργο –κι αυτή τη φορά μακάβριο, με 11 νεκρούς–, ίδιοι κι απαράλληλοι κανονισμοί, που «επιτρέπουν» τα ίδια λάθη, ίδια εξιλαστήρια θύματα. Και κυρίως, ίδια αδιαφορία από τις αρχές. Η ακτινογραφία του ναυτικού ατυχήματος του Ro/Rax EUROFERRY OLYMPIA, του τέταρτου επαναλαμβανόμενου στη θάλασσα τα τελευταία 12 χρόνια

ΕΡΕΥΝΑ: ΦΩΤΗΣ ΜΑΡΤΙΝΟΣ

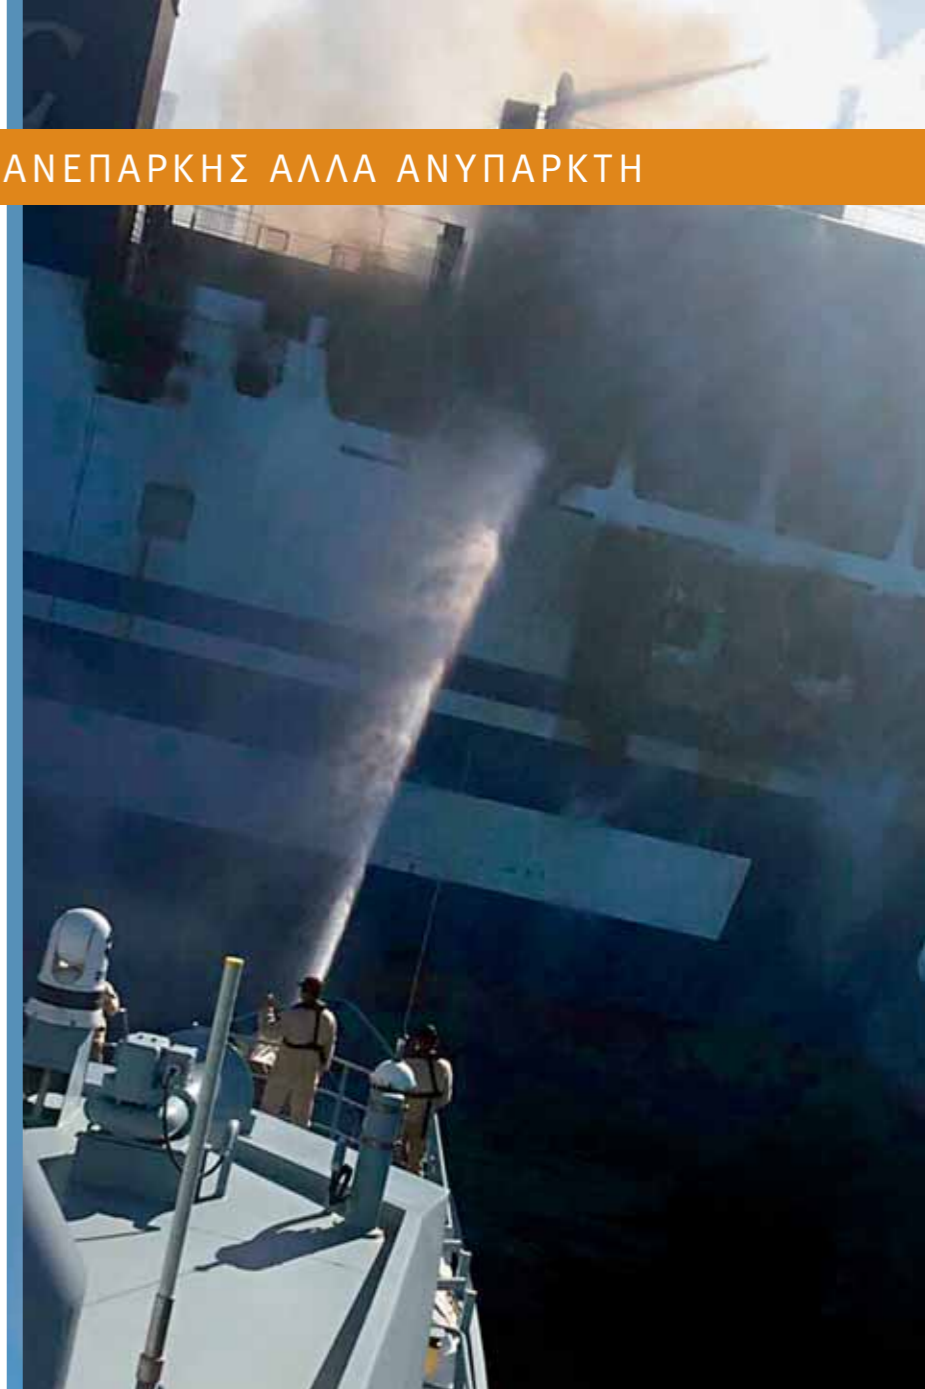
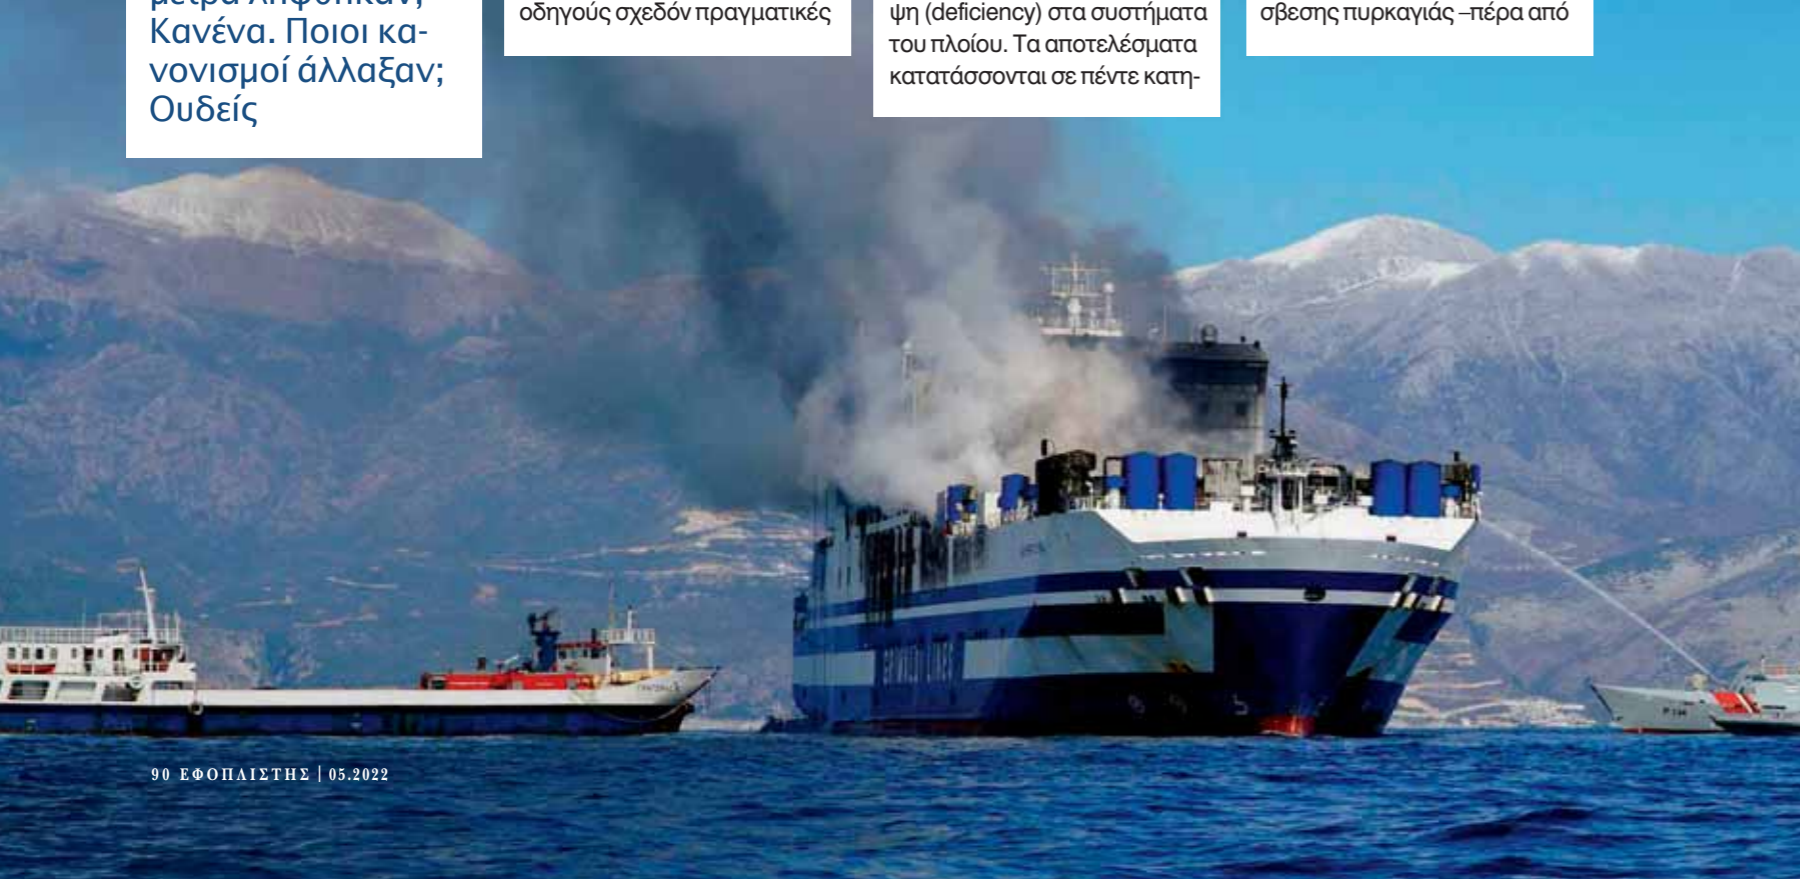
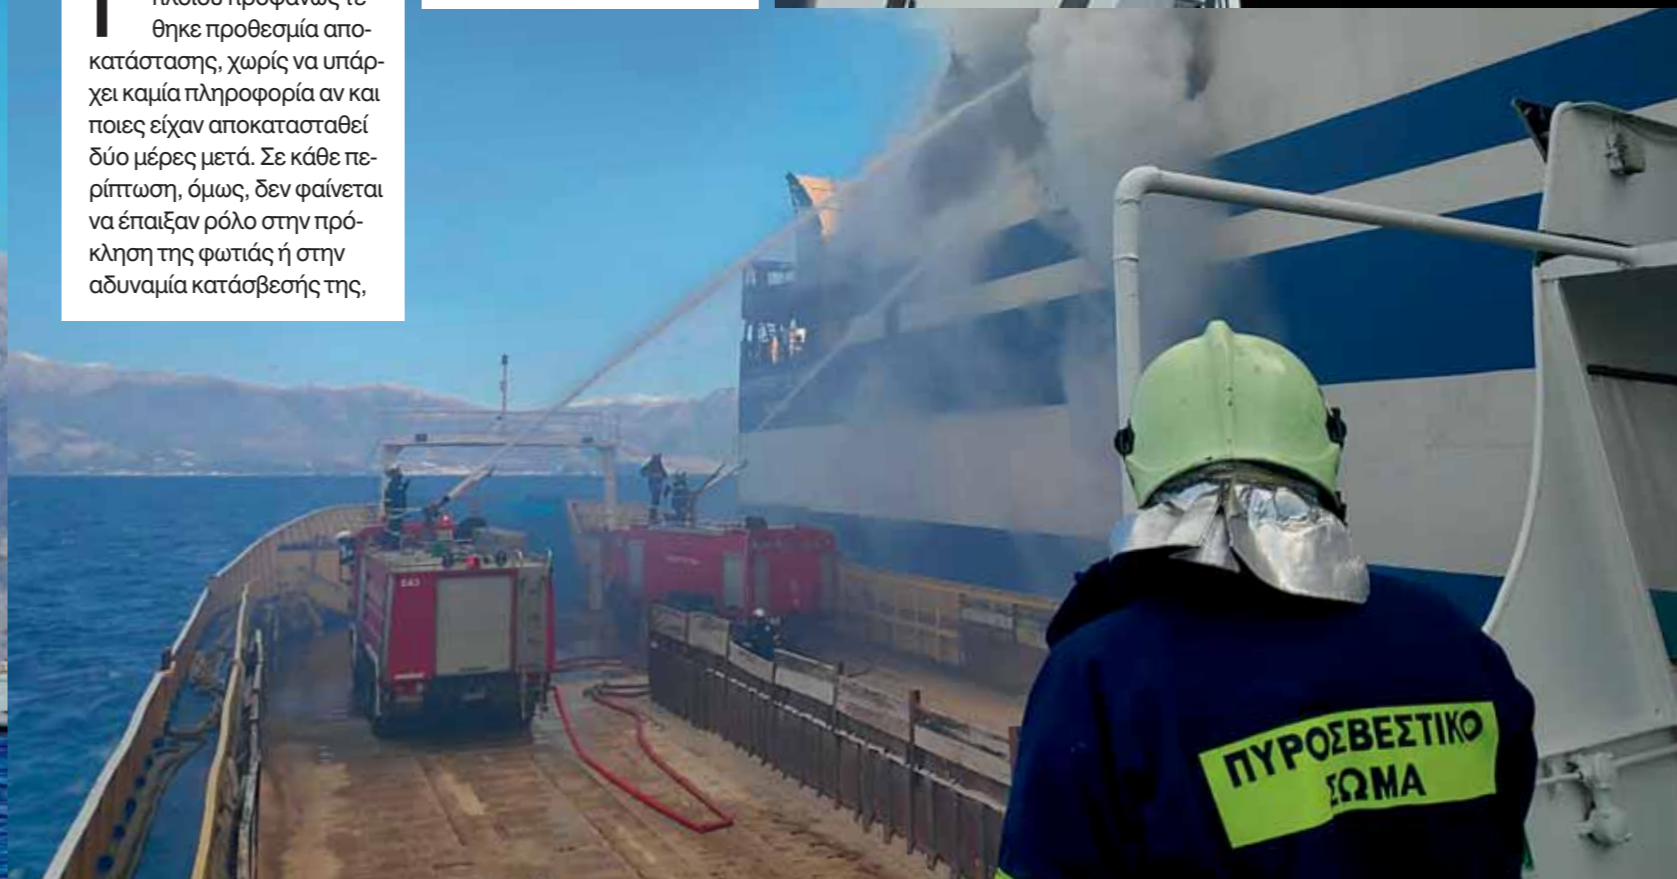
Το πλοίο απέπλευσε από Ηγουμενίτσα για Μπρίντζι στις 01:40 (ώρα Ελλάδος) της 18ης Φεβρουαρίου με 51 άτομα πλήρωμα (εκ των οποίων 7 Έλληνες), 239 επιβάτες, 153 φορτηγά και 32 Ι.Χ., σύμφωνα με την ανακοίνωση της πλοιοκτήτριας εταιρείας. Να σημειωθεί ότι στα όλα κι όλα τέσσερα δελτία τύπου του Λιμενικού Σώματος δεν υπάρχει αναφορά στον αριθμό των οχημάτων. Στις 04:05 εκδηλώθηκε πυρκαγιά στη δεξιά πλευρά του ημιανοιχτού γκαράζ στο deck No 3, προς την πρύμνη, περίπου στον νομέα 50, ενώ το πλοίο έπλεε 5,4 ν.μ. Α-ΒΑ της Ερείκουσας. Η φωτιά πήρε αμέσως μεγάλες διαστάσεις και εξαπλώθηκε ταχύτατα και στο υπερκείμενο ανοιχτό γκαράζ στην πλώρη, στο deck No 4. Όπως κατέθεσε ο πλοίαρχος, «μέσα σε 40 λεπτά καιγόταν ολόκληρο το πλοίο», κάτι που επιβεβαιώνεται από τις ►

φωτογραφίες και τα βίντεο που τραβήχτηκαν πριν ξημερώσει.

Αμέσως ο πλοίαρχος ανέκοψε ταχύτητα και στις 04:20 σήμανε συναγερμό. Ταυτόχρονα, σχημάτισε άγλημα πυρόσβεσης, με πυρίμαχες ειδικές στολές, κράνη και πυροσβεστήρες, το οποίο δεν ήταν μεν δυνατόν να κατέβει στο deck No 3, προσπάθησε ορθά όμως να καθυστερήσει όσο το δυνατόν την επέκταση της φωτιάς προς το κατάστρωμα με τις σωσίβιες λέμβους, ρίχνοντας νερό με μεγάλη πίεση από το deck No 4, με μάνικες μέσα από το άνοιγμα της σκά-

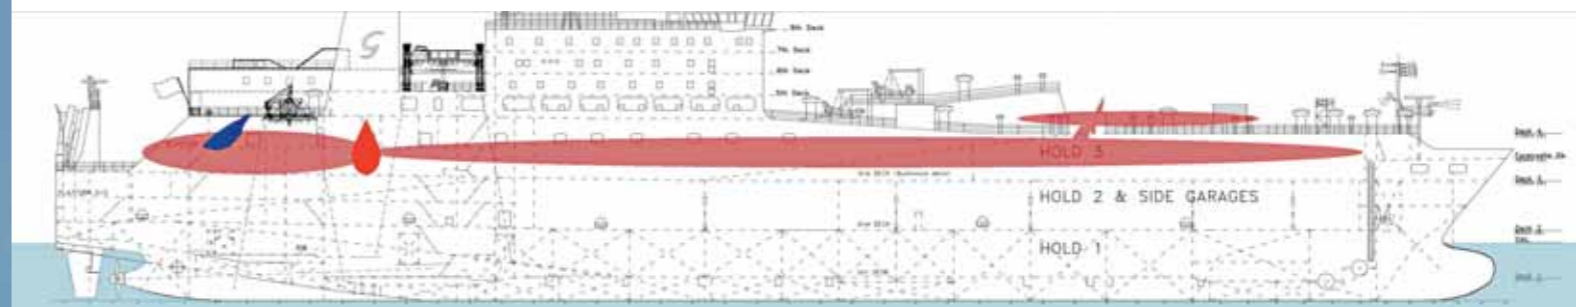
Η εκδήλωση και εξέλιξη της φωτιάς

18/2/2022 - 04:20. Ο πλοίαρχος σημαίνει συναγερμό και ανακόπτει ταχύτητα. Η φωτιά εξαπλώνεται σε ολόκληρο το deck No 3

04:05 Εκδηλώνεται φωτιά στο ημιανοιχτό deck No3 (Hold 3), περίπου στο ύψος του νομέα No 50, ενώ το πλοίο πλέει με 17 κόμβους 5,4 ναυτικά μίλια A-BA της Ερείκουσας.

04:20 Η φωτιά εξαπλώνεται σε ολόκληρο το deck No3 και στη συνέχεια και στο ανοιχτό deck No 4 της πλώρης. Ο πλοίαρχος ανακόπτει ταχύτητα και σχηματίζει άγλημα πυρόσβεσης που προσπαθεί να εμποδίσει τη φωτιά να επεκταθεί προς το κατάστρωμα λέμβων, ρίχνοντας νερό με μάνικες μέσα από το άνοιγμα της σκάλας προς το deck No 3. Ο πλοίαρχος σημαίνει συναγερμό.

05:30 Ο πλοίαρχος έχει κάνει αναστροφή φέρνοντας το πλοίο σε πορεία A-NA ώστε ο ΒΔ άνεμος να σπρώχνει τον καπνό μακριά από το κατάστρωμα των λέμβων. Η ταχύτητα του πλοίου έχει μηδενιστεί. Η φωτιά έχει εξαπλωθεί και καίει με μεγάλη ένταση στο deck No3 και στο deck No4, στην πλώρη. Με εντολή του πλοίαρχου οι επιβαίνοντες, επιβάτες και πλήρωμα, εγκαταλείπουν το πλοίο με τις δύο σωσίβιες λέμβους. ☒
